Anticimex Överlåtelsebesiktning av småhus - nivå 2

Fastighetsbeteckning: Sävstaholm 1	
Fastighetsägare: Xhevrije & Imer Nuredini	
Fastighetsadress: Sävstaholmsvägen 13	
Postnummer: 432 46	Ort: Varberg

Besiktningdatum: 2024-03-05	Protokollnummer: 68149631
Temperatur: 2 °C	Väderlek: Sol
Tekniker: Martin Bystedt	
E-post: martin.bystedt@Anticimex.se	
Kontor: Halmstad	
Närvarande: Fastighetsägaren

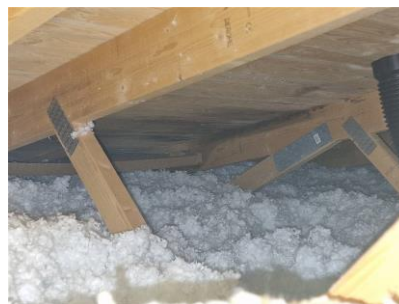
Utvändigt / Vind

Spår av mikrobiell påväxt noterades lokalt på underlagstaket.
Se under punkt 1. "Insamling av upplysningar och handlingar".

Vid stickprovvis fuktkvotsmätning i underlagstak och takstolar uppmättes fuktkvoten till mellan 10-12 %.

Det finns risk för mikrobiell tillväxt om den relativa fuktigheten (RF) i luften är över 75 %, vilket i gran- och furuvirke motsvarar en fuktkvot (FK) på ca 17 %.

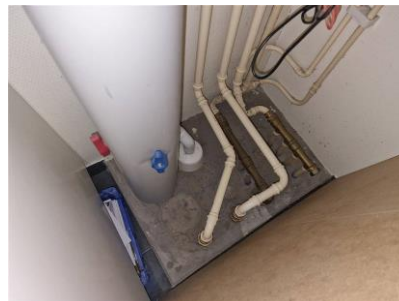
Entréplan / Groventré/Tvättstuga

Rör genomföringar finns i golvet via golvklackar.

Rör genomföringar i golvet medför en ökad risk för att vatten tränger ner i omkringliggande konstruktioner och orsakar fuktskador.

Vid fuktindikering i utrymmet noterades inga förhöjda fuktindikationer.
